Lessen uit Almere

Foutaansluitingen op riolen

Regenwaterproject Almere

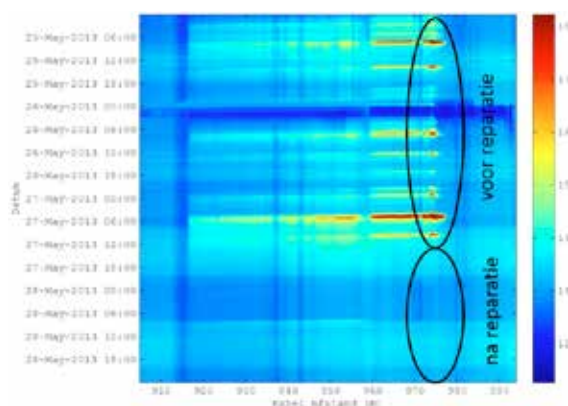
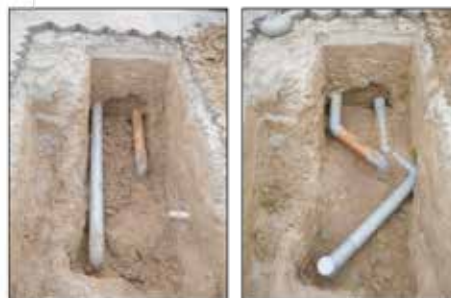
In de oudste van de drie geselecteerde onderzoeksgebieden zijn zes verwisselde huisaansluitingen aangekomen en vervolgens verholpen (zoals in figuur 1). Daarnaast bleek de afvoer van twee vetafscidders te zijn aangesloten op het hemelwaterriool. Deze acht foutaansluitingen zorgen er samen voor dat de emissie naar het oppervlaktewater in dit gebied voor een aantal stoffen op jaarbasis meer dan verdubbelt. Daarnaast hebben de verkeerd aangesloten vetafscidders voor een flinke verontreiniging door vetafzettingen in het hemelwaterriool gezorgd.

◀ Figuur 1. In de linker grafiek zijn de temperatuurmetingen in de riolering van 25 tot 28 mei 2013 opgenomen. Voorafgaand aan de reparatie van de huisaansluiting op 27 mei zijn dagelijks meerdere temperatuurpieken (gele en rode strepen) waarneembaar in het hemelwaterriool, die duiden op een foutaansluiting. Na de reparatie op 27 mei ontbreken deze pieken en is het probleem verholpen. De linker foto toont de huisaansluitingen vóór reparatie; de rechter foto na reparatie.
